# BOUW WERELD

#### Renovatie villa

// **Locatie:** Plantsoen, Leiden

# Bladmotief in aluminium gevel

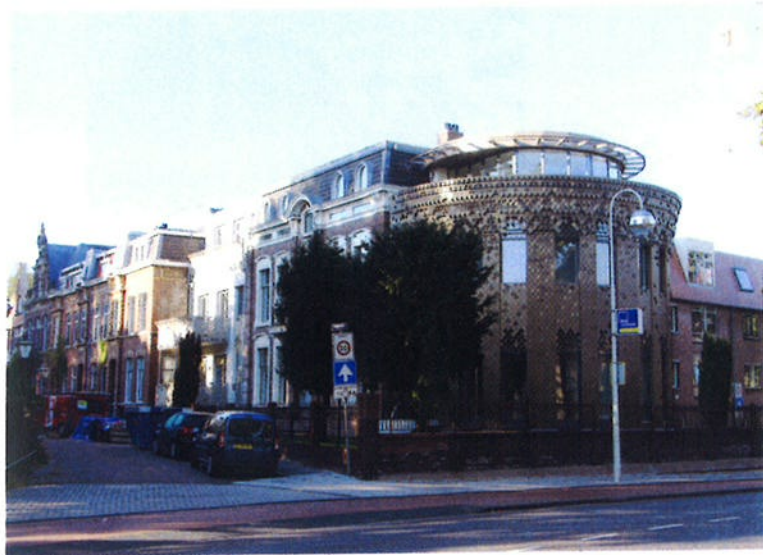
1 // Het project bestaat uit de halfronde aanbouw en drie panden, waarvan twee monumentaal. 2 // De gevelbeplating is aangebracht zonder dat er al blaadjes waren gedraaid. (Foto: Metadecor) 3 // De architect heeft ter plekke bekeken hoeveel en welke blaadjes moesten worden gedraaid.

Het Plantsoen 1 was oorspronkelijk een vrijstaande villa. In 1957 werd nummer 1a gebouwd, waarmee nummer 1 verbonden werd aan nummer 3. In 1993 werd nog een halfronde aanbouw gemaakt op de kopgevel van nummer 1. Het verzorgingshuis bestond daardoor uit twee monumenten en een nieuwere tussenbouw en aanbouw. Bij de ombouw naar appartementen zijn de twee monumentale panden gerestaureerd en gerenoveerd en is het uiterlijk daarvan slechts beperkt in oude luister hersteld. Wel zijn er een aantal nieuwe ramen in de kop van Plantsoen 1 gemaakt. Vanwege een eerdere brand was die kap al niet meer historisch. Ook zijn panelen in de daklijst weggehaald. Door achter de daklijst kozijnen te plaatsen ontstaan extra ramen en

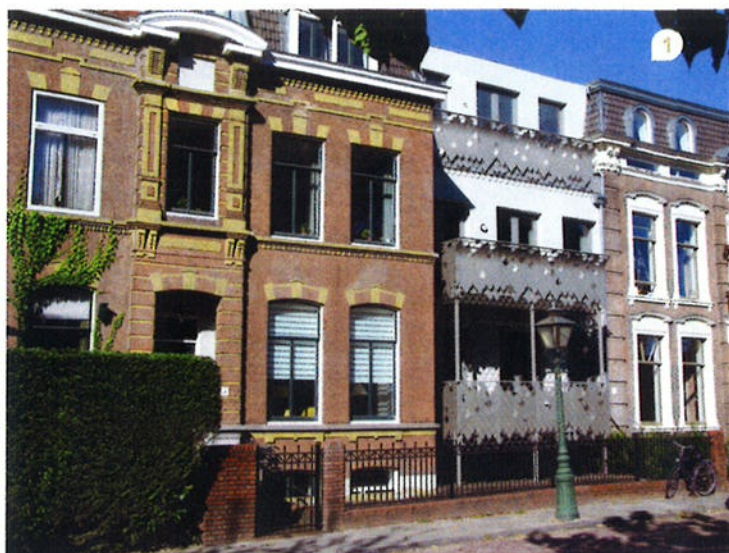
1 // De oorspronkelijke tussenbouw 1A is herbouwd en voorzien van uitgebouwde balkons met een bekleding in bladmotief. 2 // De bekleding eindigt bij de bovenrand met een buiging naar buiten. 3 // Een glas-paneel vormt de feitelijke balustrade.

De aluminium beplating met bladmotief is beeldbepalend in zowel de ronde aanbouw als in de tussenbouw. In de voorgevel van de tussenbouw is de beplating toegepast in de woningbrede balustrades van de balkons en het dakterras. Deze tussenbouw is gesloopt tot op het casco en vervolgens voorzien van nieuwe hsb-gevels met stucwerk aan de buitenzijde. Voor de balkons op beletage en eerste verdieping is een stalen uitbouw toegevoegd. De tweede verdieping heeft een dakterras. De balustrades zijn aan de buitenzijde bekleed met de aluminium platen in bladmotief. De architect heeft ervoor gekozen om de plaat naar boven toe in een gebogen lijn om te zetten. De beplating is niet de constructieve balustrade. Een balustrade moet aan sterkte-eisen voldoen, maar ook aan eisen van opklimbaarheid. En met de opengedraaide bloemblaadjes was aan dat laatste sowieso niet te voldoen. Daarom is aan de binnenzijde een glasplaat toegevoegd als daadwerkelijke balustrade. Tussen het glas en de gebogen beplating is ruimte voor een bloembak, van waaruit het groen over de balustrade kan gaan hangen. In de achtergevel van deze tussenbouw keert de beplating ook

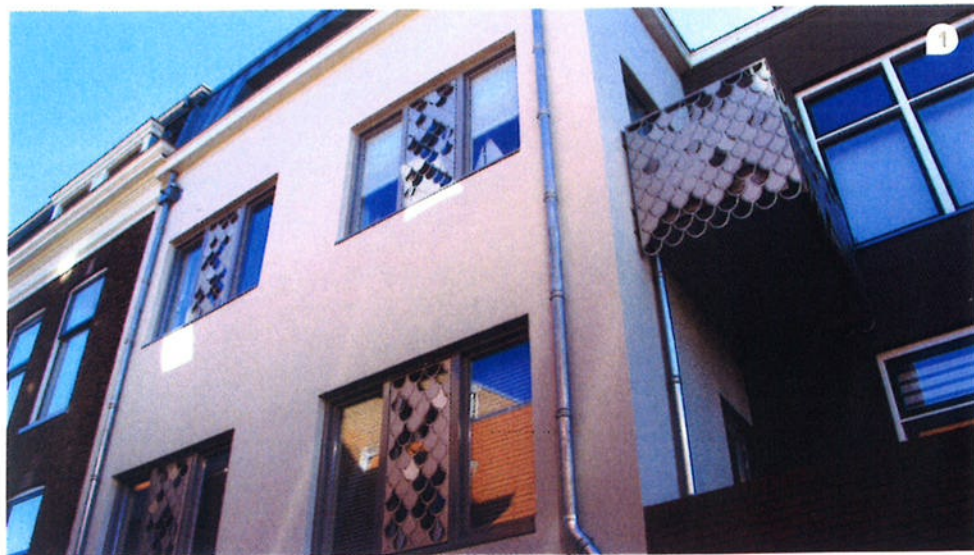
1 // Aan de achterzijde van de tussenbouw keert het bladmotief terug in de raampartijen en in een balkon. 2 // Monument nr. 1 heeft nieuwe ramen gekregen in de kap en in de dakrand. 3 // De nieuwe ramen en de geopende dakrand geven extra daglicht en zichtlijnen.

terug. Deze is net als in de voorgevel toegepast in de balustradebekleding van een balkon, maar ook in de raampartijen. In de gevel zijn vier raampartijen aangebracht van steeds drie ramen, waarbij het middelste raam is voorzien van een aluminium paneel met bladmotief. Ongeveer de helft van de blaadjes in deze plaat is volledig uitgestanst.
